# MINE DE PILOU

COMMUNE DE POUUM

## INVENTAIRE - ÉTAT DES LIEUX

28/03/2005

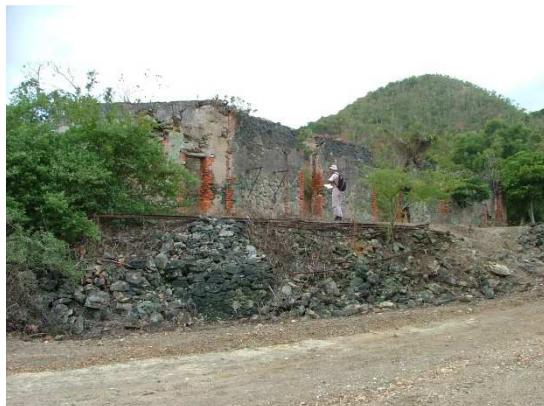
La photo ci-dessus présente un vestige du mur de soutènement, ainsi que les murs préservés du bâtiment administratif. Ces constructions reflètent l'organisation fonctionnelle et mettent en valeur la qualité des maçonneries de l'époque.

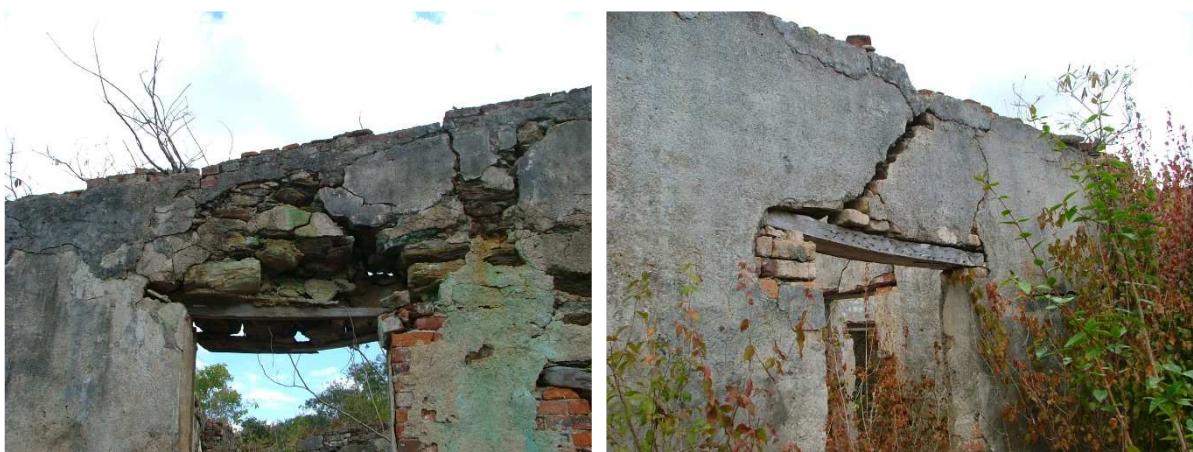
Photos ci-dessus : à gauche, détail linteau porte ; à droite, détail linteau fenêtre.

Ce bâtiment est en ruine et présente un risque de chute de maçonnerie. Il convient de retirer les éléments instables tout en conservant les matériaux, de condamner les ouvertures dangereuses et d'organiser un circuit sécurisé pour contourner le site.

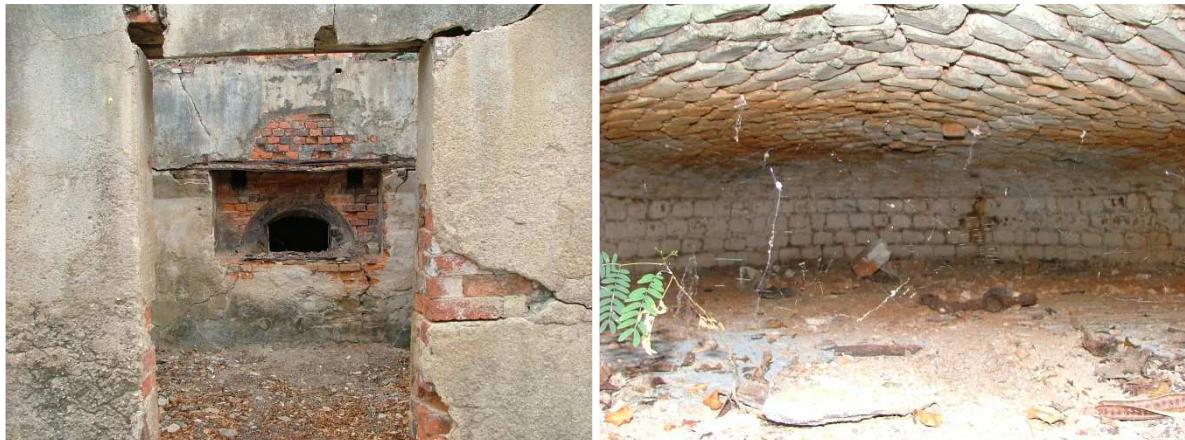
La boulangerie, implantée à l'arrière de l'appentis nord du bâtiment principal, est un ouvrage en maçonnerie de brique. Le four présente un état structurel globalement satisfaisant, toutefois la coupole montre un début d'affaissement. Il est également à noter que la cheminée est effondrée et que la toiture, de même que la porte du four, sont actuellement manquantes.

Photos ci-dessus : à gauche, détail porte du four ; à droite, détail intérieur du four.

Aucun danger immédiat n'est signalé ; il conviendrait simplement de débroussailler les abords, de rassembler les matériaux tombés, notamment les briques, et de remettre en place une toiture pour assurer la protection du four.

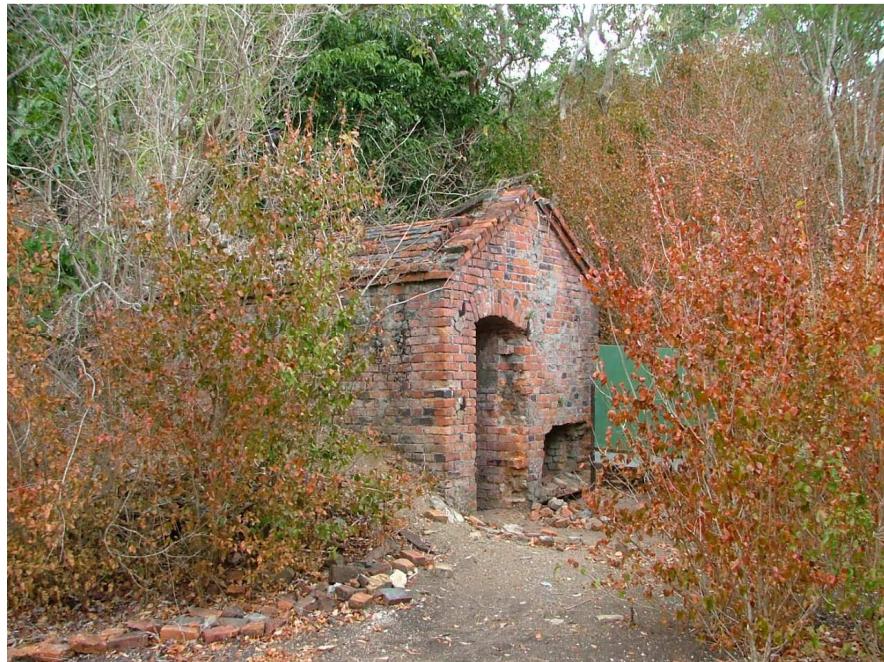
Photo ci-dessus : entrer du four façade ouest

Situé à environ cinquante mètres au nord-nord-est du four à pain, ce bâtiment est une construction rectangulaire en maçonnerie de brique, dotée d'une porte en pignon nord-ouest. La voûte du four, en brique et en plein cintre, était initialement protégée par une toiture aujourd'hui disparue. Il est à signaler que deux ouvertures ont été pratiquées récemment dans les pignons et que la cheminée est désormais hors service.

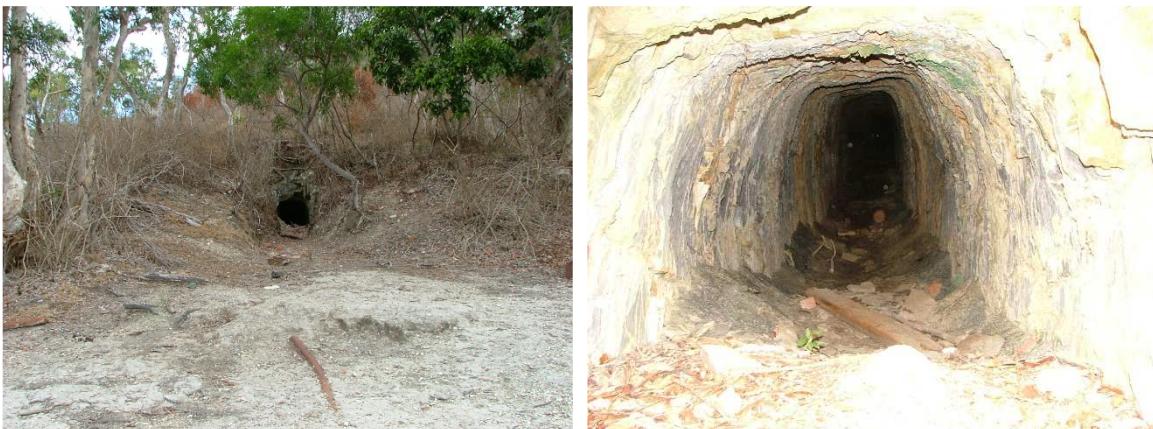
Photos ci-dessus : à gauche, entrer du tunnel ; à droite, intérieur du tunnel.

Cette galerie, entièrement creusée dans la roche, est implantée en surplomb du groupe de bâtiments évoqué précédemment. Elle présente des dimensions de 30 mètres de profondeur, 1,20 mètre de hauteur et 0,80 mètre de largeur, permettant ainsi une circulation limitée à l'intérieur de l'ouvrage. À son extrémité, elle se prolonge vers l'extérieur par un petit canal maçonné de section 0,40 mètre, destiné à assurer l'écoulement ou la distribution d'eau vers les bâtiments situés en contrebas. Il est à noter que le fond de la galerie est actuellement obstrué par une épaisseur d'environ 30 centimètres de remblai naturel, limitant son accessibilité et sa fonctionnalité. Par ailleurs, une partie du caniveau a disparu, ensevelie sous des coulées de terre

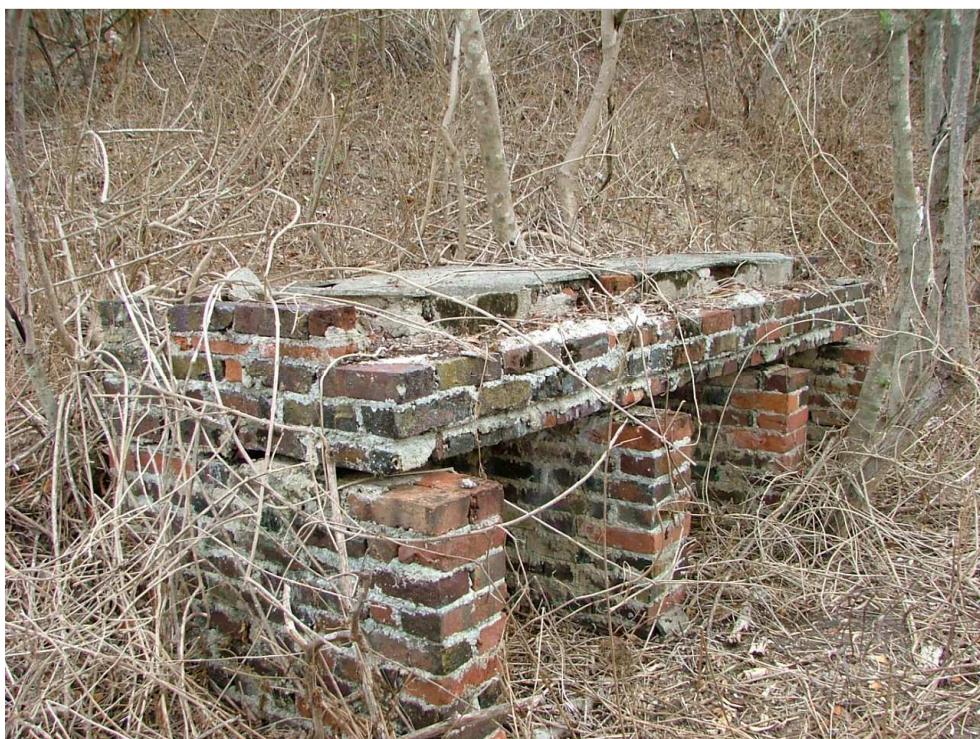
Photo ci-dessus : détail toilette.

Cette construction aujourd’hui en ruine était destinée à l’usage de toilettes, fonctionnant selon un système de récupération journalière par seaux. L’ouvrage se composait à l’origine d’un soubassement en maçonnerie de brique, surmonté de murs en bois qui ont désormais disparu. Il est à noter que ce vestige n’a pas fait l’objet d’un débroussaillage à ce jour.

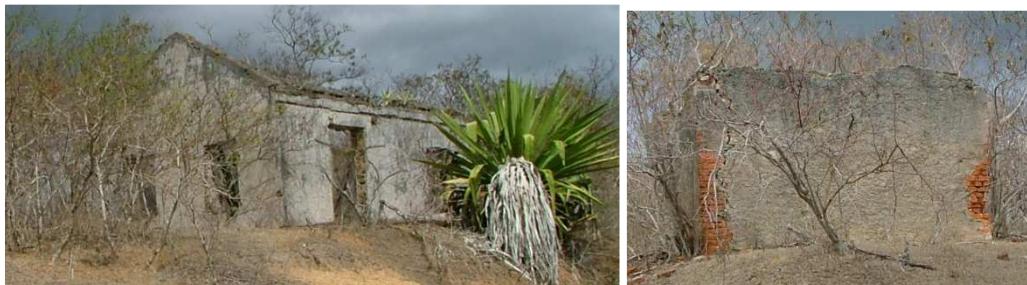
Photos ci-dessus : à gauche, détail angle sud-est ; à droite, détail annexe façade est.

Ce groupe de bâtiments, bien qu'abandonné depuis plusieurs décennies, présente un état de conservation relativement satisfaisant au regard des autres constructions du site. Les murs demeurent sains et ne présentent pas de désordres majeurs. Seules les cloisons en brique, ainsi que les éléments de toiture et de menuiserie, ont été démontés et retirés.

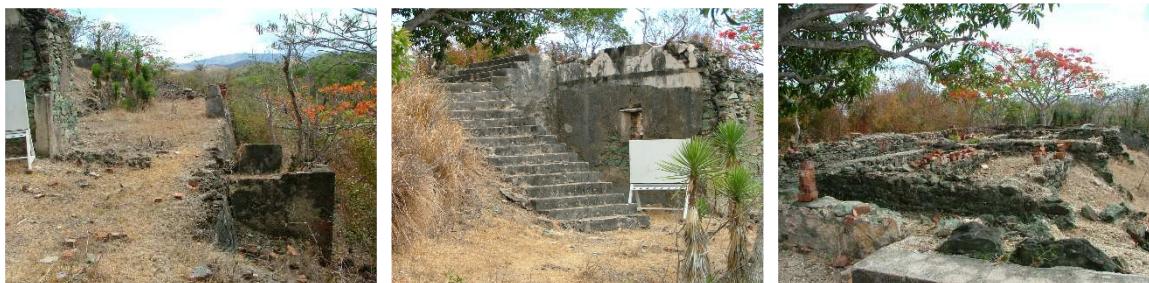
Photos ci-dessus : à gauche, détail terrasse ; au centre, escalier principal ; à droite, détail fondation.

Cette demeure se trouve aujourd’hui à l’état de ruine, comme en témoignent les photographies ci-dessus qui illustrent clairement la situation d’abandon du site. Il ne subsiste que le soubassement en maçonnerie, dont l’état de conservation apparaît dégradé, avec de nombreux désordres structurels visibles. La partie supérieure du bâtiment semble avoir été démontée de manière relativement méthodique, ne laissant aucune trace apparente de la structure en bois d’origine.

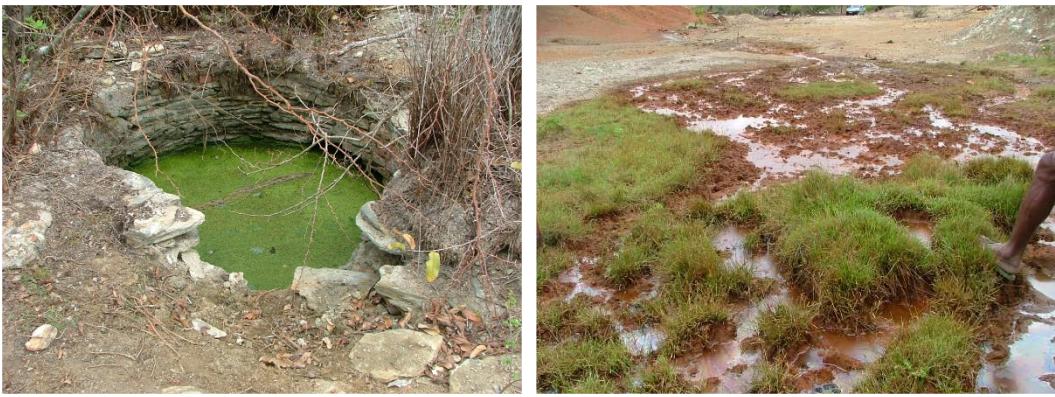
Photos ci-dessus : à gauche, captage maçonné ; à droite, source.

Les abords du puit en maçonnerie sont encombrés de végétation, et une partie de la margelle est effondrée. Cette zone qui semble humide en permanence, est un abreuvoir pour la faune de la région.

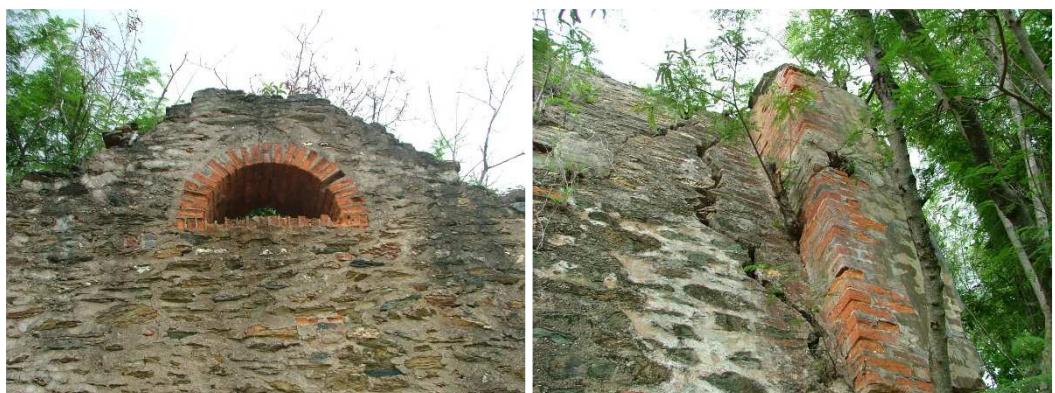
À une altitude de 46 mètres, ce niveau est structuré par des murs de soutènement en maçonnerie de pierre, qui délimitent trois plateformes successives. Plusieurs vestiges subsistent sur ce secteur, notamment le mur pignon d'un bâtiment partiellement disparu. On observe de nombreuses fissures affectant les maçonneries, compromettant la stabilité des structures et générant des situations de danger pour les abords immédiats.

Photos ci-dessus : à gauche, détail mur pignon ; à droite, détail désordre mur de soutènement.

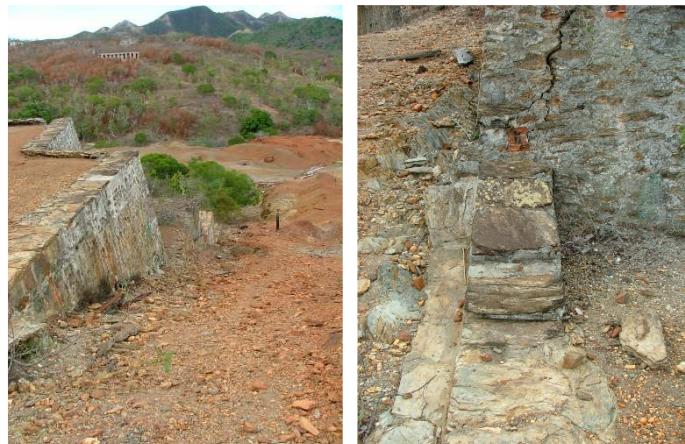
Cette plateforme (Alt. 60m), surplombe la précédente, elle est contenue par des murs de soutènement en maçonnerie de pierre qui sont fissurés, Un caniveau longeait le côté nord-est de l'ouvrage, il n'en reste que quelques traces.

Photos ci-dessus : à gauche, détail mur de soutènement côté nord ; à droite, détail désordre mur de soutènement. Ce niveau dessert plusieurs vestiges dispersés, parmi lesquels se trouve la grande cheminée bien visible sur les documents d'époque. La base de cette structure, qui s'enfonce de plusieurs mètres dans le sol, reste accessible mais présente un danger manifeste. On peut en effet distinguer, au fond de l'ouvrage, des ossements d'animaux ayant chuté accidentellement dans la cheminée.

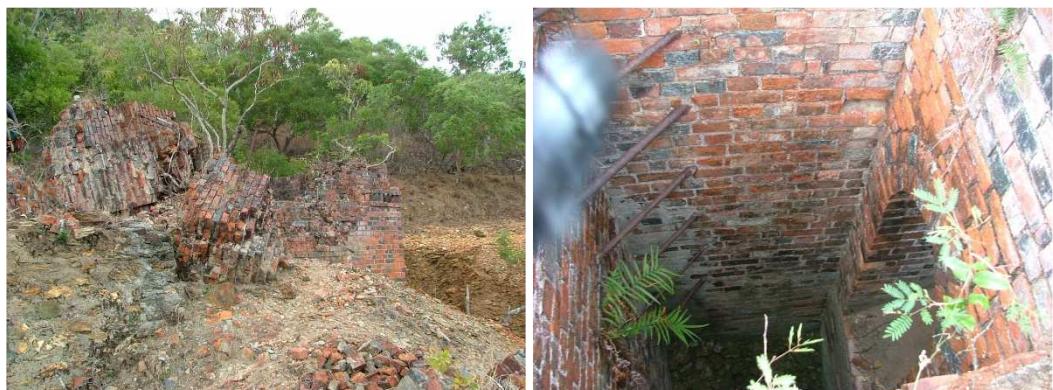
Photos ci-dessus : à gauche, cheminée effondrée; à droite, détail intérieur de la cheminée.

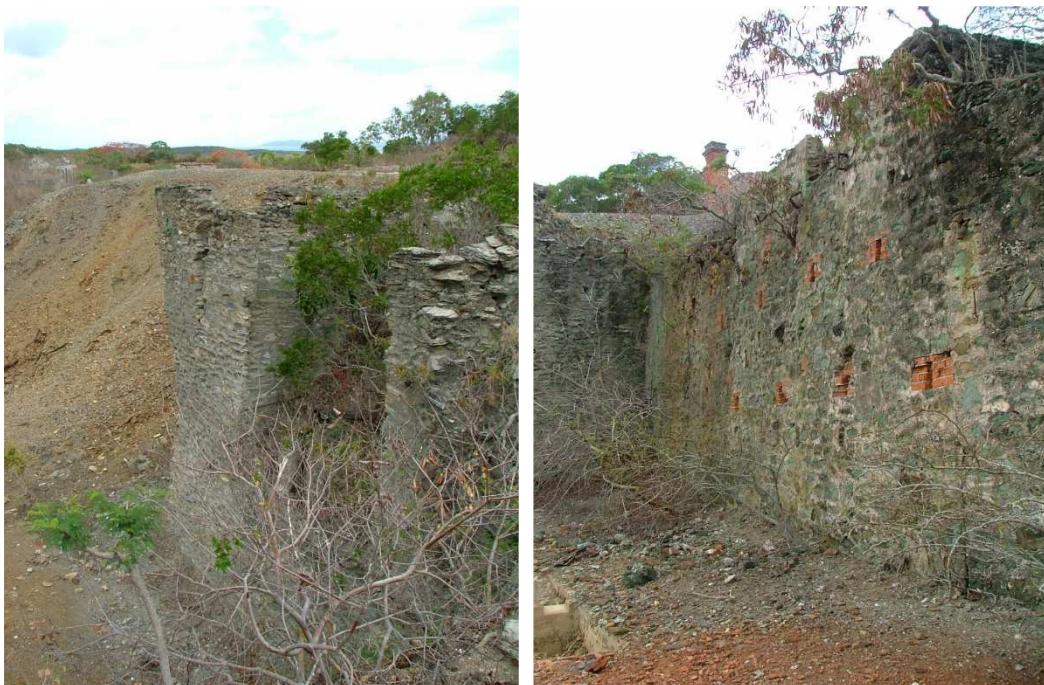
Photos ci-dessus : à gauche, détail désordres mur de soutènement côté ouest ; à droite, détail mur de soutènement.  
Ce niveau, situé à une altitude de 52 mètres, correspond vraisemblablement à l'origine du « passe ravine », ancien dispositif permettant d'acheminer le minerai jusqu'à l'aire de stockage. On y observe un bac de décantation composé de quatre bassins successifs, implanté sur une plateforme protégée par des murs de soutènement en maçonnerie de pierre.

Il est à signaler que le mur situé en contrebas du niveau 6 présente un début d'effondrement, compromettant la stabilité de l'ensemble.

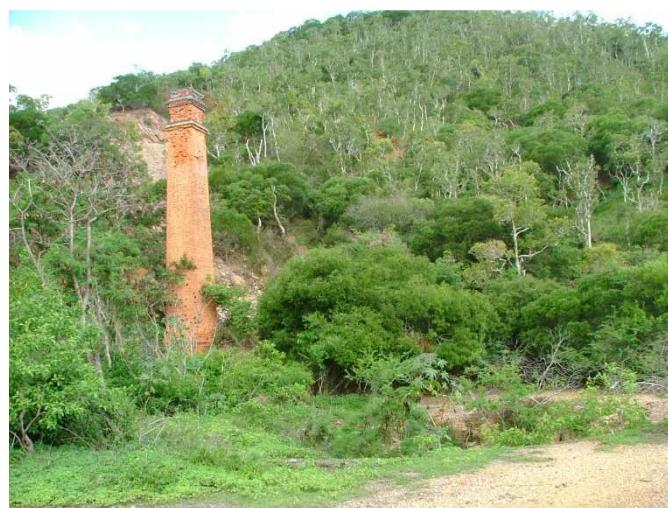
Photo ci-dessus : détail du niveau n°6 - cheminée

Aujourd'hui le site est envahi par la végétation, les vestiges qui si trouve rendent la visite très dangereuse.

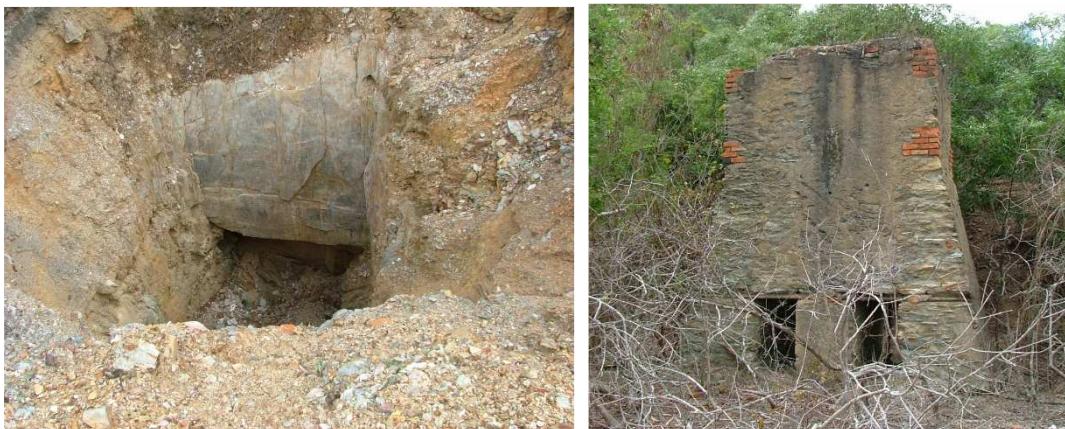
Photos ci-dessus : à gauche, détail puit principal ; à droite, détail four.

Le puit en entonnoir est en partie comblé, mais reste profond d'une dizaine de mètres et n'est protégé que par une signalisation faite d'un ruban en plastic bicolore fixé à des fers à béton. La cheminée menace de tomber, un glissement de terrain est venu s'appuyé sur son soubassement, et le couronnement est fragilisé par la perte de plusieurs briques.

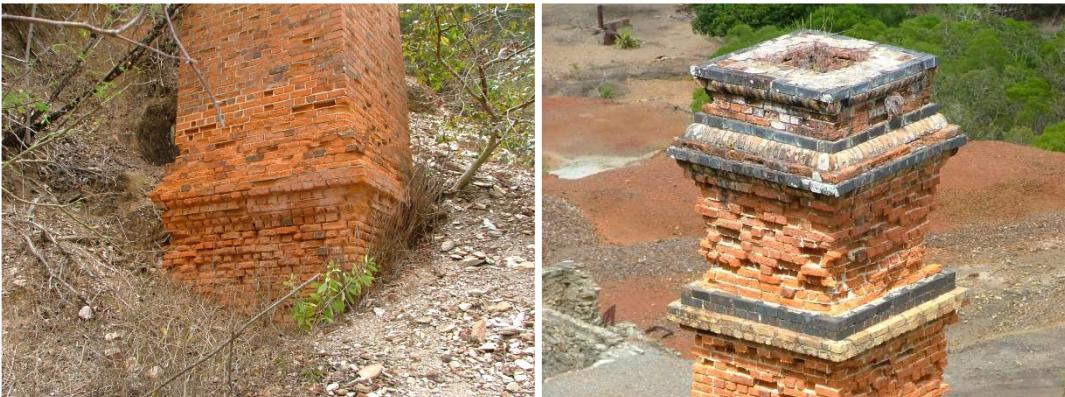
Photos ci-dessus : à gauche, détail pied de la cheminée ; à droite, détail couronnement de la cheminée.

À cause de l'instabilité de la cheminée, une grande partie de la zone doit être interdite d'accès. Ici les travaux d'aménagement consisteraient au balisage du circuit pour empêcher les visiteurs de pénétrer dans la zone à risque.

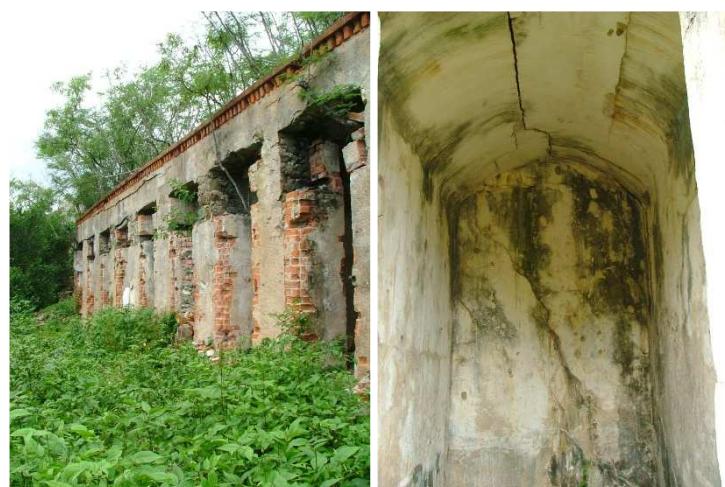
Photos ci-dessus : à gauche, façade ouest ; à droite, détail intérieur d'une cellule.

L'état général du bâtiment est très mauvais il est en voie d'effondrement, de nombreuses lézardes menacent la stabilité de l'édifice, en particulier l'angle nord-est.
