# MINE DE PILOU

COMMUNE DE POUUM

## INVENTAIRE - ÉTAT DES LIEUX

28/03/2005

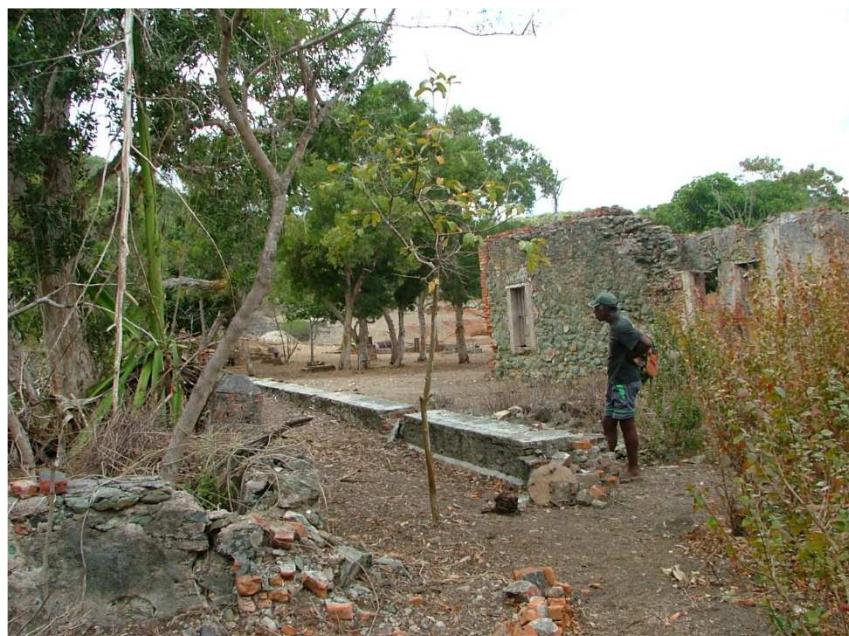
Ce bâtiment est en ruine et présente un risque de chute de maçonnerie. Il convient de retirer les éléments instables tout en conservant les matériaux, de condamner les ouvertures dangereuses et d'organiser un circuit sécurisé pour contourner le site.

Photo ci-dessus : arrière du bâtiment, avec mon guide monsieur Apikawa

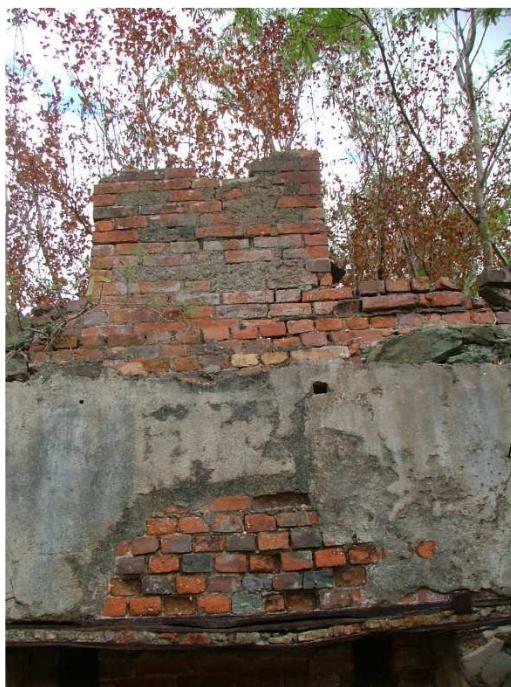
La boulangerie, implantée à l'arrière de l'appentis nord du bâtiment principal, est un ouvrage en maçonnerie de brique. Le four présente un état structurel globalement satisfaisant, toutefois la coupole montre un début d'affaissement. Il est également à noter que la cheminée est effondrée et que la toiture, de même que la porte du four, sont actuellement manquantes.

Photo ci-dessus : détail cheminée.

Aucun danger immédiat n'est signalé ; il conviendrait simplement de débroussailler les abords, de rassembler les matériaux tombés, notamment les briques, et de remettre en place une toiture pour assurer la protection du four.

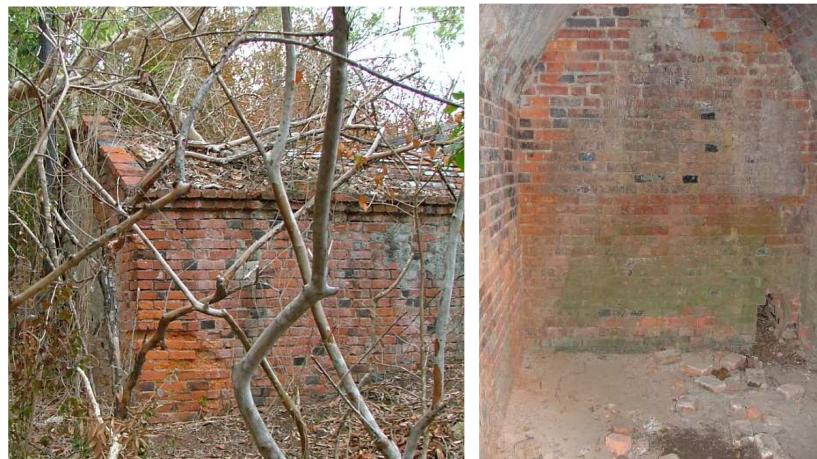
Situé à environ cinquante mètres au nord-nord-est du four à pain, ce bâtiment est une construction rectangulaire en maçonnerie de brique, dotée d'une porte en pignon nord-ouest. La voûte du four, en brique et en plein cintre, était initialement protégée par une toiture aujourd'hui disparue. Il est à signaler que deux ouvertures ont été pratiquées récemment dans les pignons et que la cheminée est désormais hors service.

Photos ci-dessus : à gauche, arrière du four ; à droite, intérieur du four.

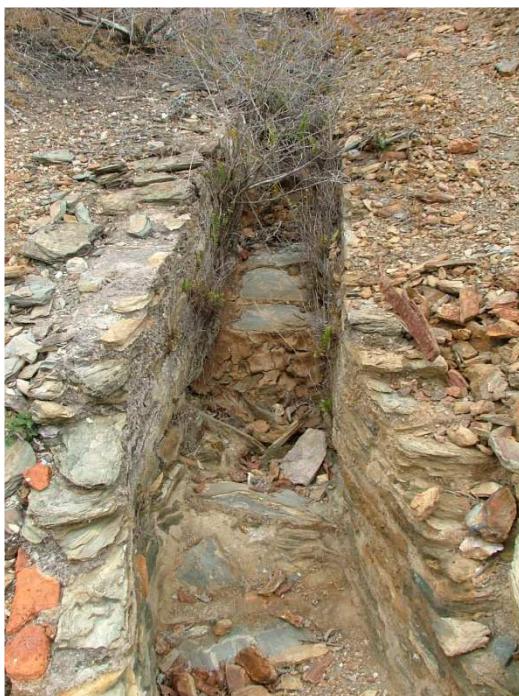
Cette galerie, entièrement creusée dans la roche, est implantée en surplomb du groupe de bâtiments évoqué précédemment. Elle présente des dimensions de 30 mètres de profondeur, 1,20 mètre de hauteur et 0,80 mètre de largeur, permettant ainsi une circulation limitée à l'intérieur de l'ouvrage. À son extrémité, elle se prolonge vers l'extérieur par un petit canal maçonné de section 0,40 mètre, destiné à assurer l'écoulement ou la distribution d'eau vers les bâtiments situés en contrebas. Il est à noter que le fond de la galerie est actuellement obstrué par une épaisseur d'environ 30 centimètres de remblai naturel, limitant son accessibilité et sa fonctionnalité. Par ailleurs, une partie du caniveau a disparu, ensevelie sous des coulées de terre

Photo ci-dessus : détail canalisation.

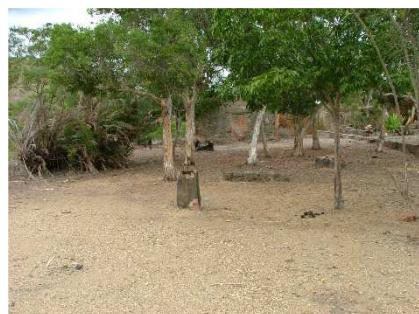
Photo ci-dessus : intérieur du laboratoire.

À l'intérieur du bâtiment, plusieurs ouvrages en maçonnerie sont observables. On y distingue notamment deux bassins, un support en brique cerclé de fer pouvant correspondre à un creuset, des bases de poteaux ainsi que divers murets dont l'usage demeure indéterminé.

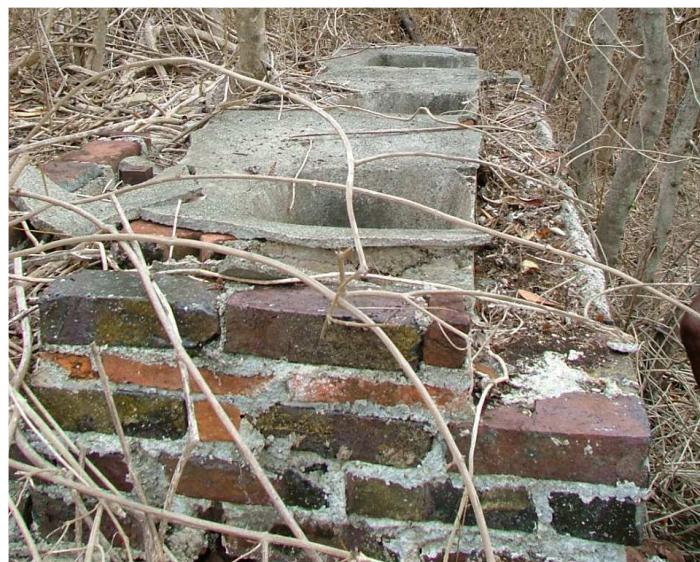
Cette construction aujourd’hui en ruine était destinée à l’usage de toilettes, fonctionnant selon un système de récupération journalière par seaux. L’ouvrage se composait à l’origine d’un soubassement en maçonnerie de brique, surmonté de murs en bois qui ont désormais disparu. Il est à noter que ce vestige n’a pas fait l’objet d’un débroussaillage à ce jour.

Photo ci-dessus : détail toilette.

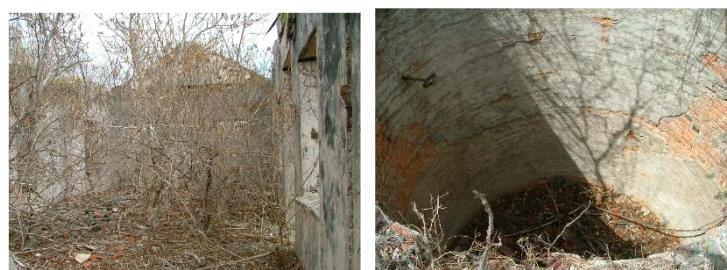
Ce groupe de bâtiments, bien qu'abandonné depuis plusieurs décennies, présente un état de conservation relativement satisfaisant au regard des autres constructions du site. Les murs demeurent sains et ne présentent pas de désordres majeurs. Seules les cloisons en brique, ainsi que les éléments de toiture et de menuiserie, ont été démontés et retirés.

Photos ci-dessus : à gauche, intérieur maison de l'ingénieur ; à droite, détail citerne.

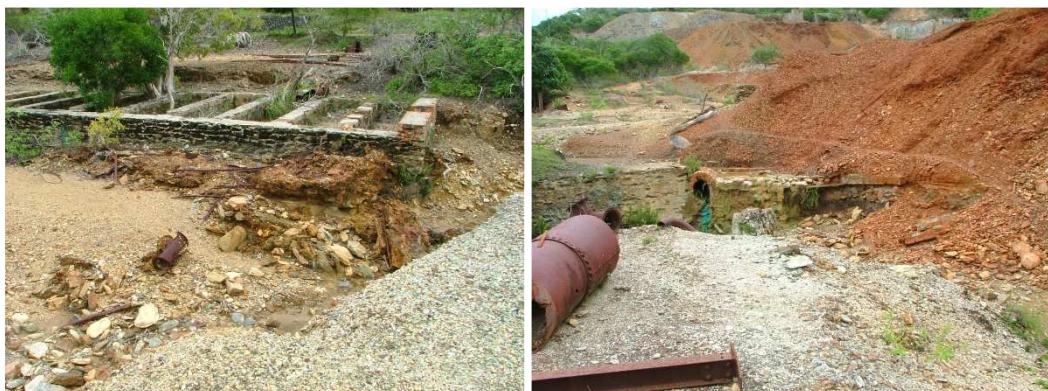
Photos ci-dessus : à gauche, détail bac de décantation ; à droite, zone de stockage du minerai.

Le creek traversant le fond de la vallée était à cet endroit canalisé au moyen d'ouvrages en maçonnerie, dont subsistent notamment un bac de décantation ainsi que plusieurs segments de murs disséminés dans le lit du cours d'eau.

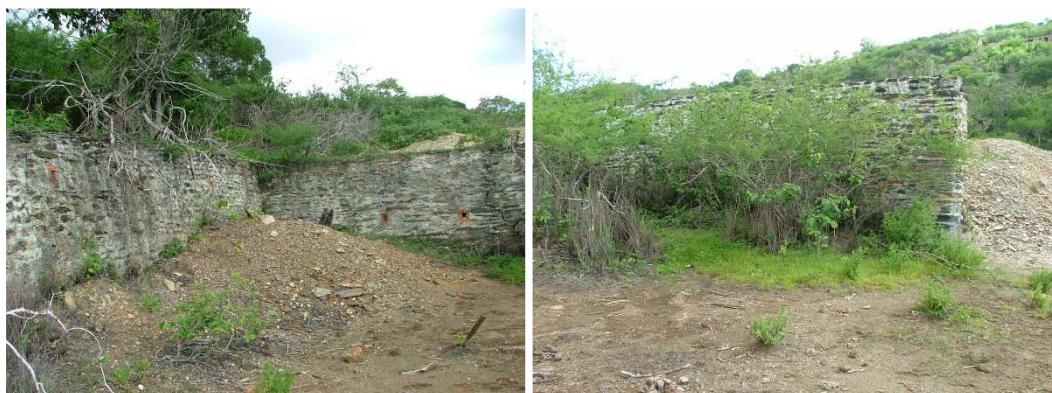
Photos ci-dessus : à gauche, angle sud-est; à droite, détail côté ouest.

À ce niveau (altitude 35 mètres), une vaste plateforme terrassée est aménagée et protégée en amont par de hauts murs en talus, au pied desquels se sont accumulées, à ce jour, d'importantes coulées de boues. On relève la présence de deux résurgences d'eau, dont l'une fait l'objet d'un captage. Ce dispositif de captage se présente sous la forme d'un puits circulaire en maçonnerie de pierre, implanté dans l'angle sud-ouest de la plateforme. Celle-ci est elle-même bordée, au sud et à l'ouest, par un mur en talus formant un U ouvert vers le nord, dont l'état de conservation est globalement satisfaisant.

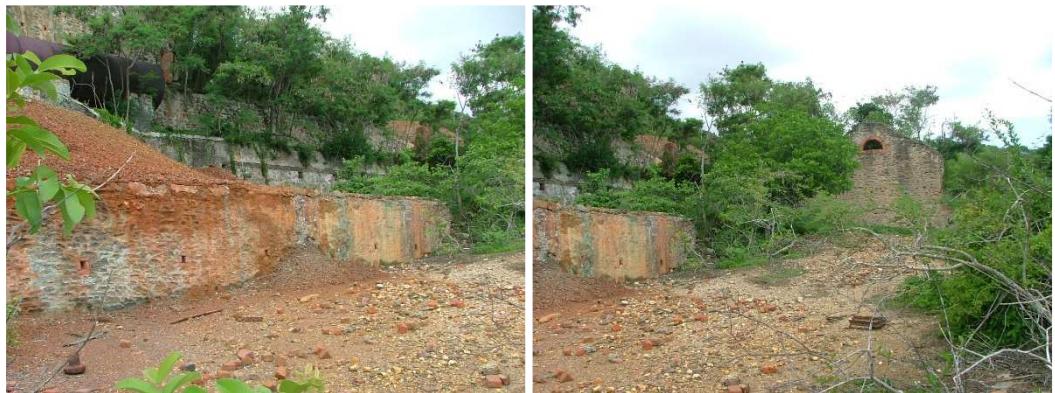
Photos ci-dessus : à gauche, mur de soutènement des terrasses ; à droite, 1<sup>ère</sup> terrasse.

À une altitude de 46 mètres, ce niveau est structuré par des murs de soutènement en maçonnerie de pierre, qui délimitent trois plateformes successives. Plusieurs vestiges subsistent sur ce secteur, notamment le mur pignon d'un bâtiment partiellement disparu. On observe de nombreuses fissures affectant les maçonneries, compromettant la stabilité des structures et générant des situations de danger pour les abords immédiats.

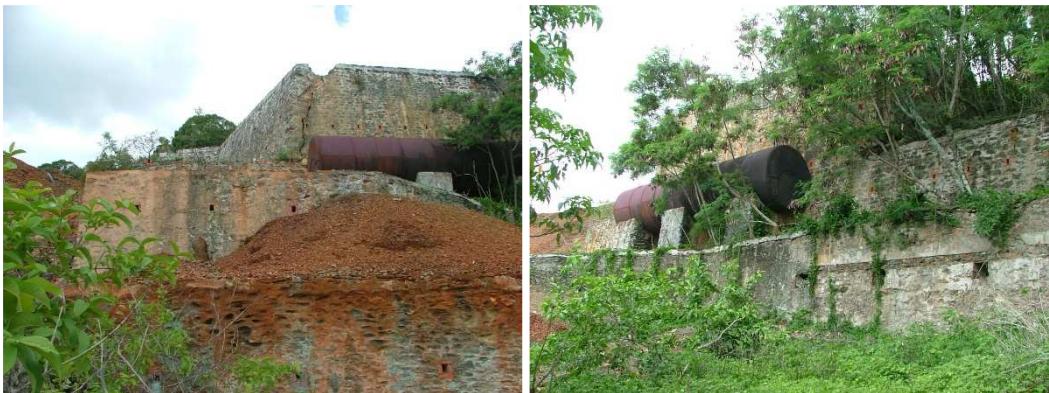
Photos ci-dessus : à gauche, terrasses ; à droite, détail cuve métallique.

La troisième plateforme se distingue par la présence d'une grande cuve métallique, reposant sur trois soubassements en pierre. Cette cuve, assemblée à partir de plaques rivetées, constitue le dernier témoin de l'ancienne centrale à vapeur, qui fournissait la force motrice nécessaire à l'exploitation minière du site.

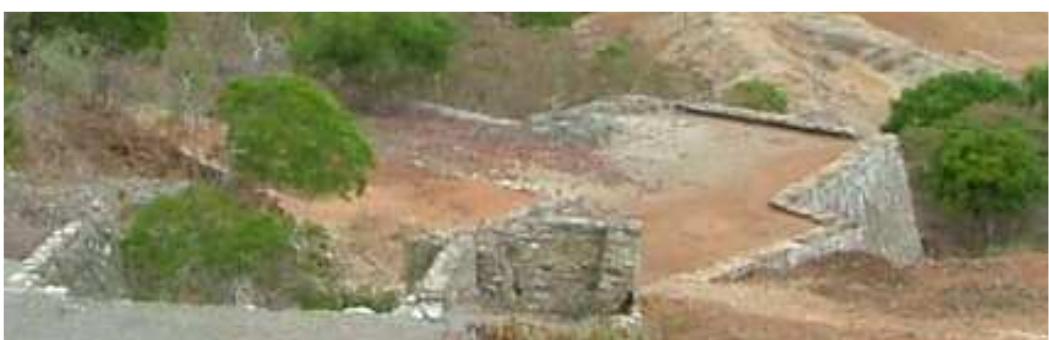
Photo ci-dessus : vue de dessus de la terrasse.

Cette plateforme (Alt. 60m), surplombe la précédente, elle est contenue par des murs de soutènement en maçonnerie de pierre qui sont fissurés, Un caniveau longeait le côté nord-est de l'ouvrage, il n'en reste que quelques traces.

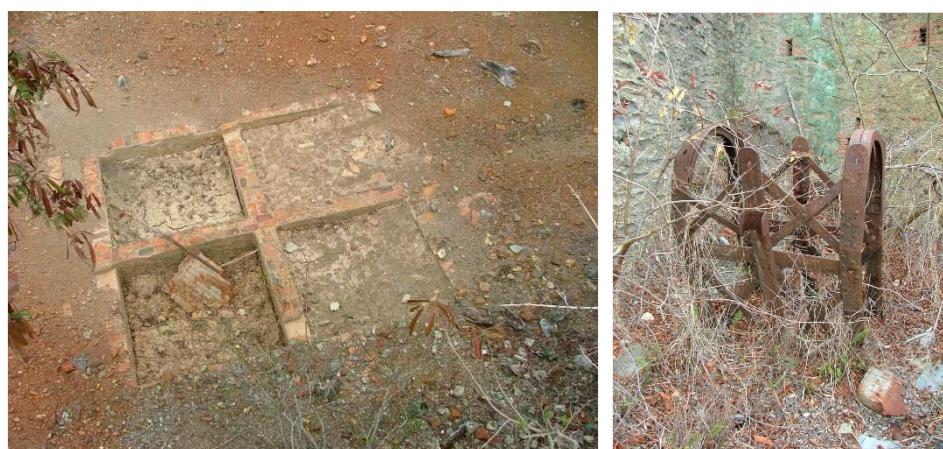
Il est à signaler que le mur situé en contrebas du niveau 6 présente un début d'effondrement, compromettant la stabilité de l'ensemble.

Photos ci-dessus : à gauche, détail bac de décantation ; à droite, cage d'ascenseur.

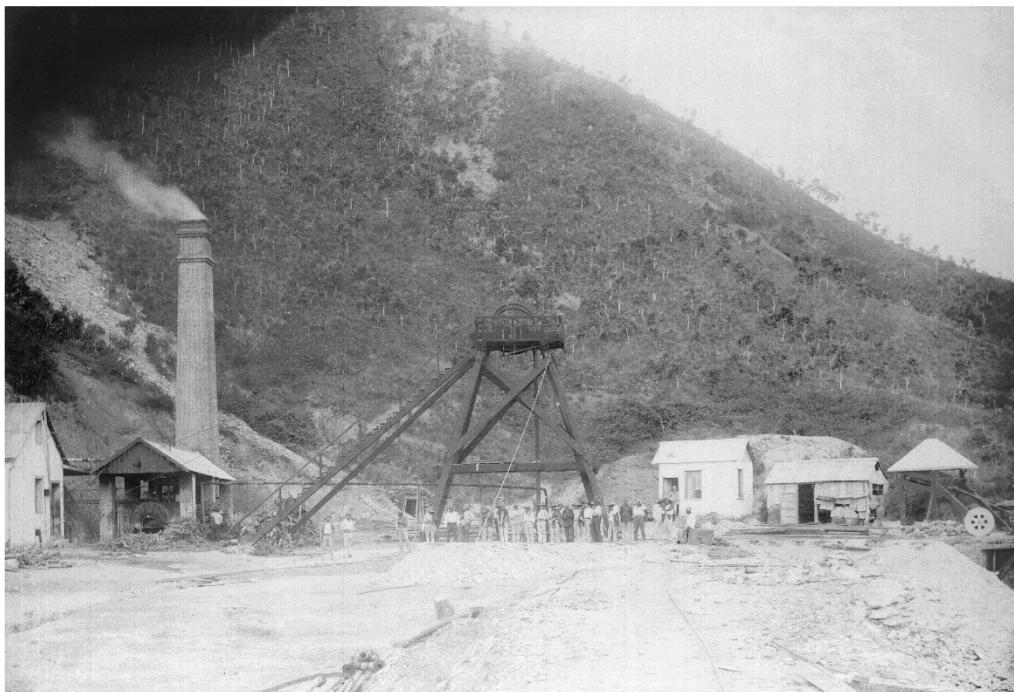
Photo ci-dessus : détail du cliché 2 NUM 12 – 68 A.T.N.C.

Le niveau n°6 correspond au point d'accès principal de la mine, marqué par un large puits situé directement sous le derrick, structure métallique visible au centre de la photographie d'archive ci-dessus. Cette plateforme de travail organisait l'ensemble des opérations d'extraction et d'accès à la mine. Le site était équipé d'un treuil actionné par une machine à vapeur, abritée sous la construction attenante à la grande cheminée à gauche de l'image ; ce dispositif permettait à la fois la remontée du minerai, la descente et la remontée du personnel ainsi que du matériel.

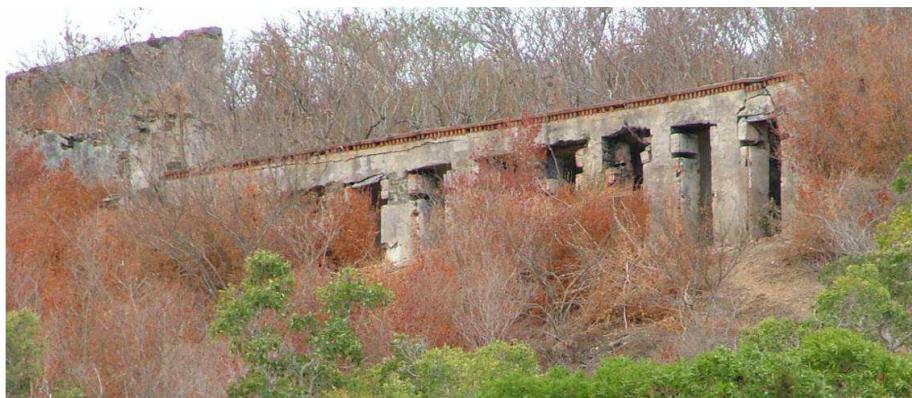
Photo ci-dessus : façade ouest du bâtiment cellulaire.

L'état général du bâtiment est très mauvais il est en voie d'effondrement, de nombreuses lézardes menacent la stabilité de l'édifice, en particulier l'angle nord-est.

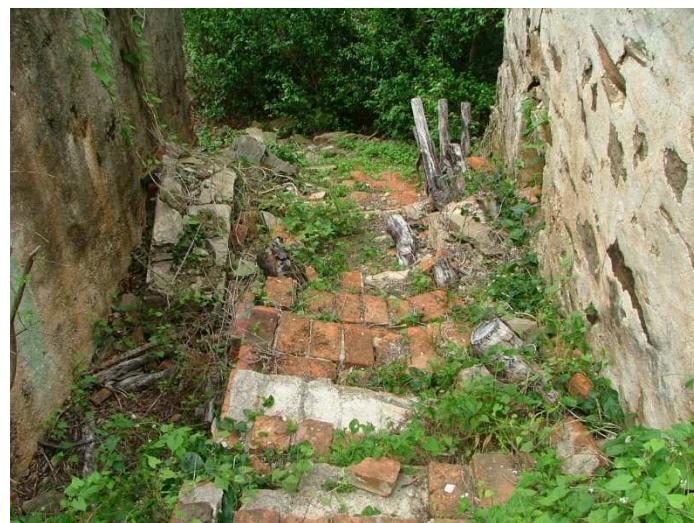
Photo ci-dessus : détail escalier.

À côté du bâtiment cellulaire, séparé par un escalier en brique, se trouve une construction en maçonnerie de pierres bâtie sur deux niveaux, elle abritait certainement le poste de garde.

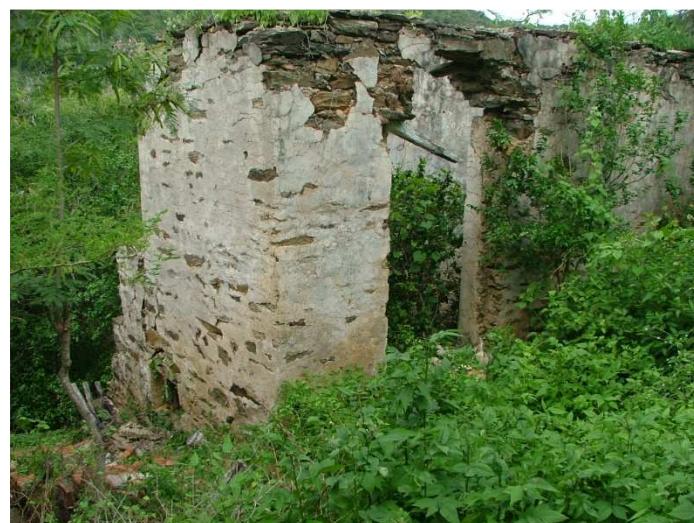
Photo ci-dessus : détail angle nord-ouest.

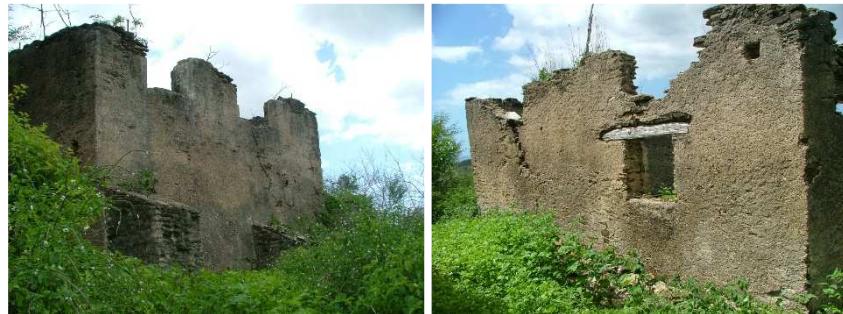
Photos ci-dessus : à gauche, façade est ; à droite, façade ouest.

Ce bâtiment en maçonnerie de pierre, aujourd’hui en ruine, est implanté au-dessus du bloc cellulaire. Il ne comporte qu’une seule pièce et sa toiture, initialement à une seule pente, a disparu. Le mur est renforcé par trois contreforts. La fonction exacte de cet édifice demeure incertaine ; il pourrait s’agir d’un ancien poste de garde ou éventuellement d’une cuisine destinée au dortoir voisin (voir chapitre suivant).

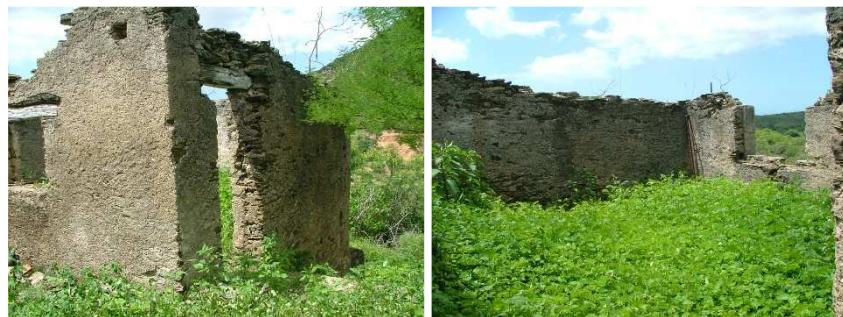
Photos ci-dessus : à gauche, angle sud-ouest ; à droite, intérieur du poste de garde.

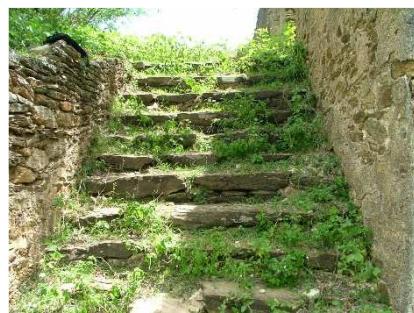
On accède à la porte d’entrer sud par un escalier en maçonnerie de pierre.

Photo ci-dessus : escalier en pierre.

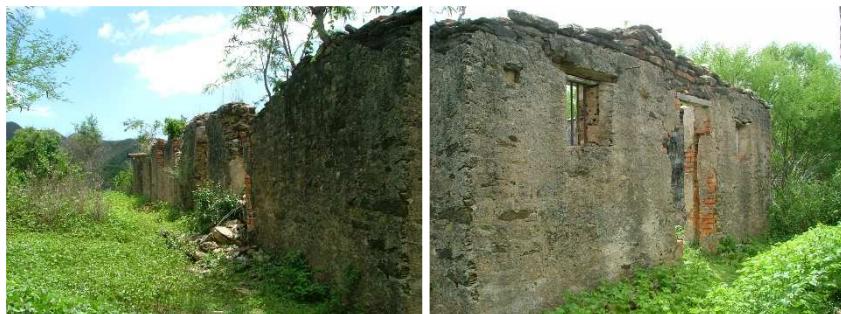
Photos ci-dessus : à gauche, façade sud ; à droite, façade est.

Ce bâtiment, destiné à l'hébergement des condamnés aux travaux forcés, est implanté sur la crête de la colline au sud-ouest, en surplomb de la mine. L'édifice, composé d'une seule pièce, présente plusieurs anneaux de fer scellés dans la maçonnerie, vraisemblablement utilisés pour l'entrave des détenus. Les fenêtres, de dimensions restreintes, étaient obturées par de robustes barreaux de fer afin d'assurer la sécurité du lieu.

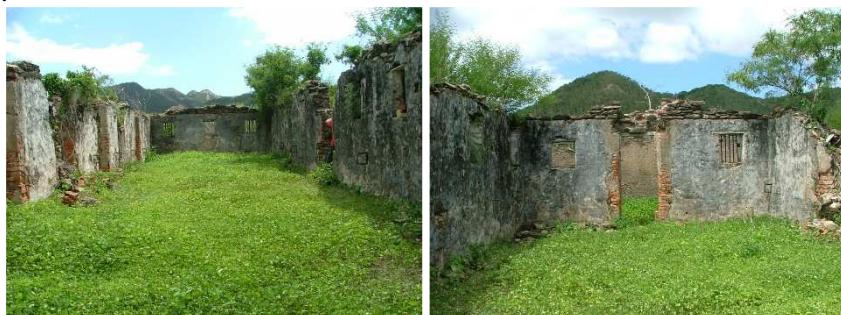
Photos ci-dessus : à gauche, intérieur côté ouest ; à droite, intérieur côté est.

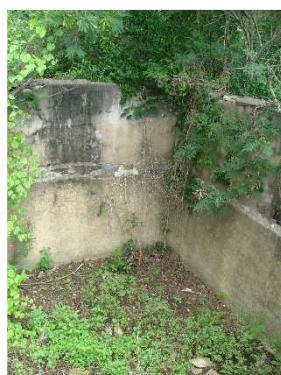
En façade sud, on observe la présence d'une grande citerne en maçonnerie, destinée à l'alimentation en eau du camp pénitentiaire. D'autres constructions sont identifiées sur le versant nord, toutefois leur accès est actuellement rendu difficile en raison de la densité végétal.

Photo ci-dessus : détail de la citerne.

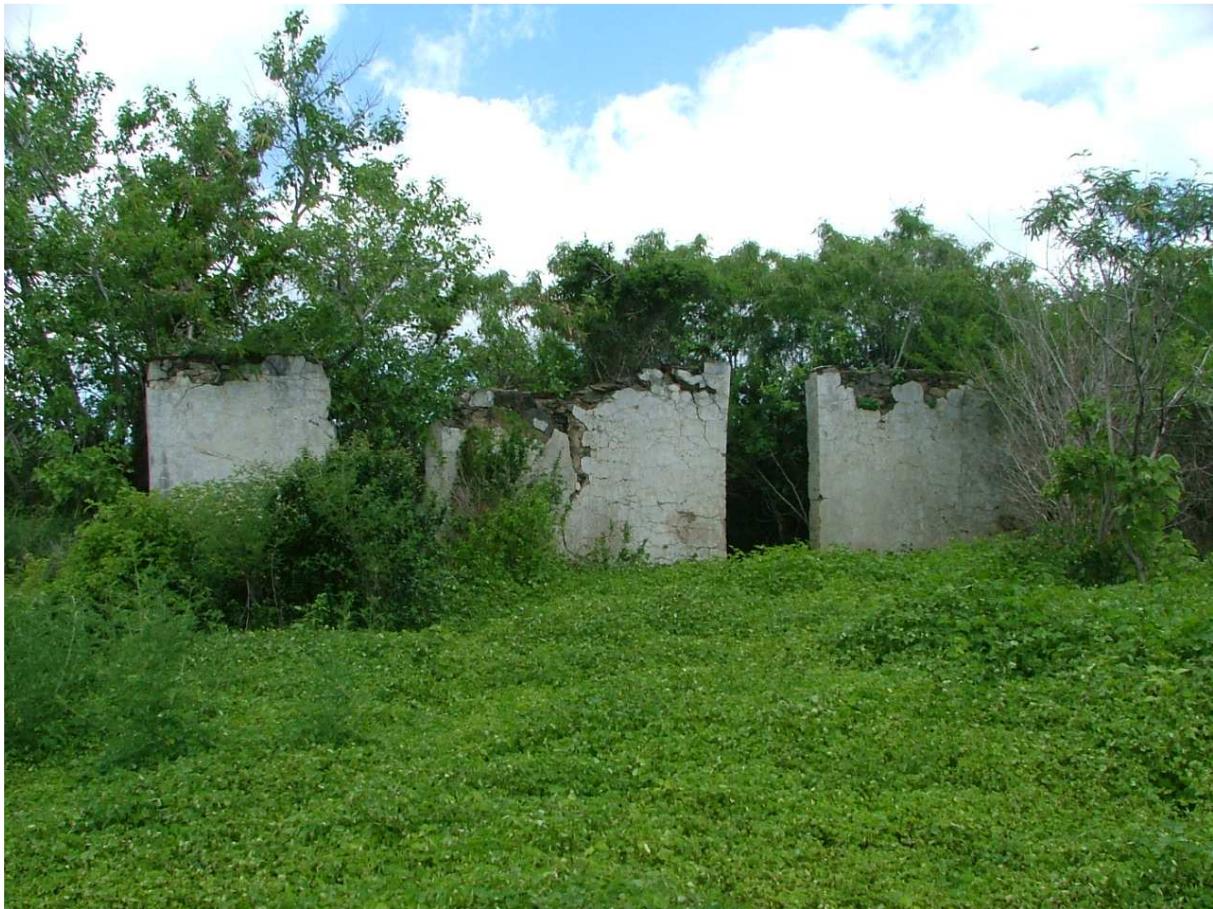
Photo ci-dessus : façade nord.

Situé à l'extrême sud du sommet de la colline, ce bâtiment en ruine occupe une position dominante qui offre un large panorama sur l'ensemble du site et les vallées environnantes. Implanté en surplomb d'une vaste esplanade, historiquement destinée au rassemblement quotidien des détenus pour l'appel, il devait servir de résidence à l'officier responsable du camp pénitentiaire.

L'édifice, composé de plusieurs pièces, présente encore des vestiges de cloisons et des traces de véranda. En façade ouest, une petite construction attenante, aujourd'hui inaccessible, devait vraisemblablement servir de cuisine.

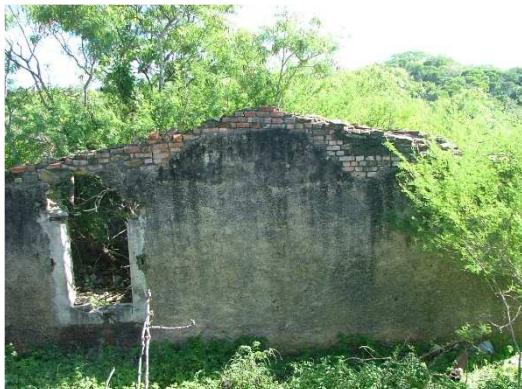
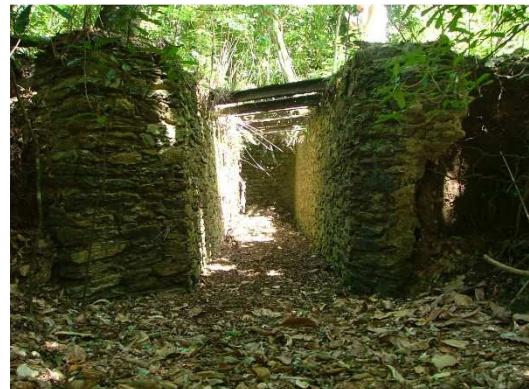
Photos ci-dessus : à gauche, détail façade sud bâtiment non identifié situé non loin du barrage du creek pilou ; à droite, détail pont n°1 sur le creek pilou.

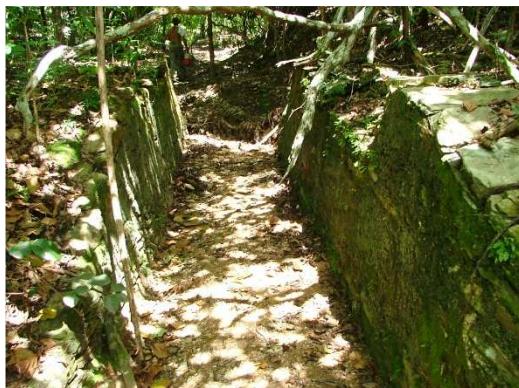
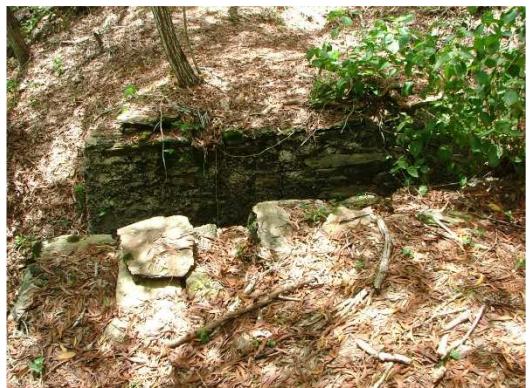
Photos ci-dessus : à gauche, détail pont n°2 sur le creek pilou; à droite, détail pont n°3 sur la berge sud du creek pilou.
